MESURE ET AMELIORATION DE L'ACCESSIBILITE

GYMNASE DES TILLEULS

39, AVENUE DES TILLEULS
69780 MIONS

COMMUNE DE MIONS

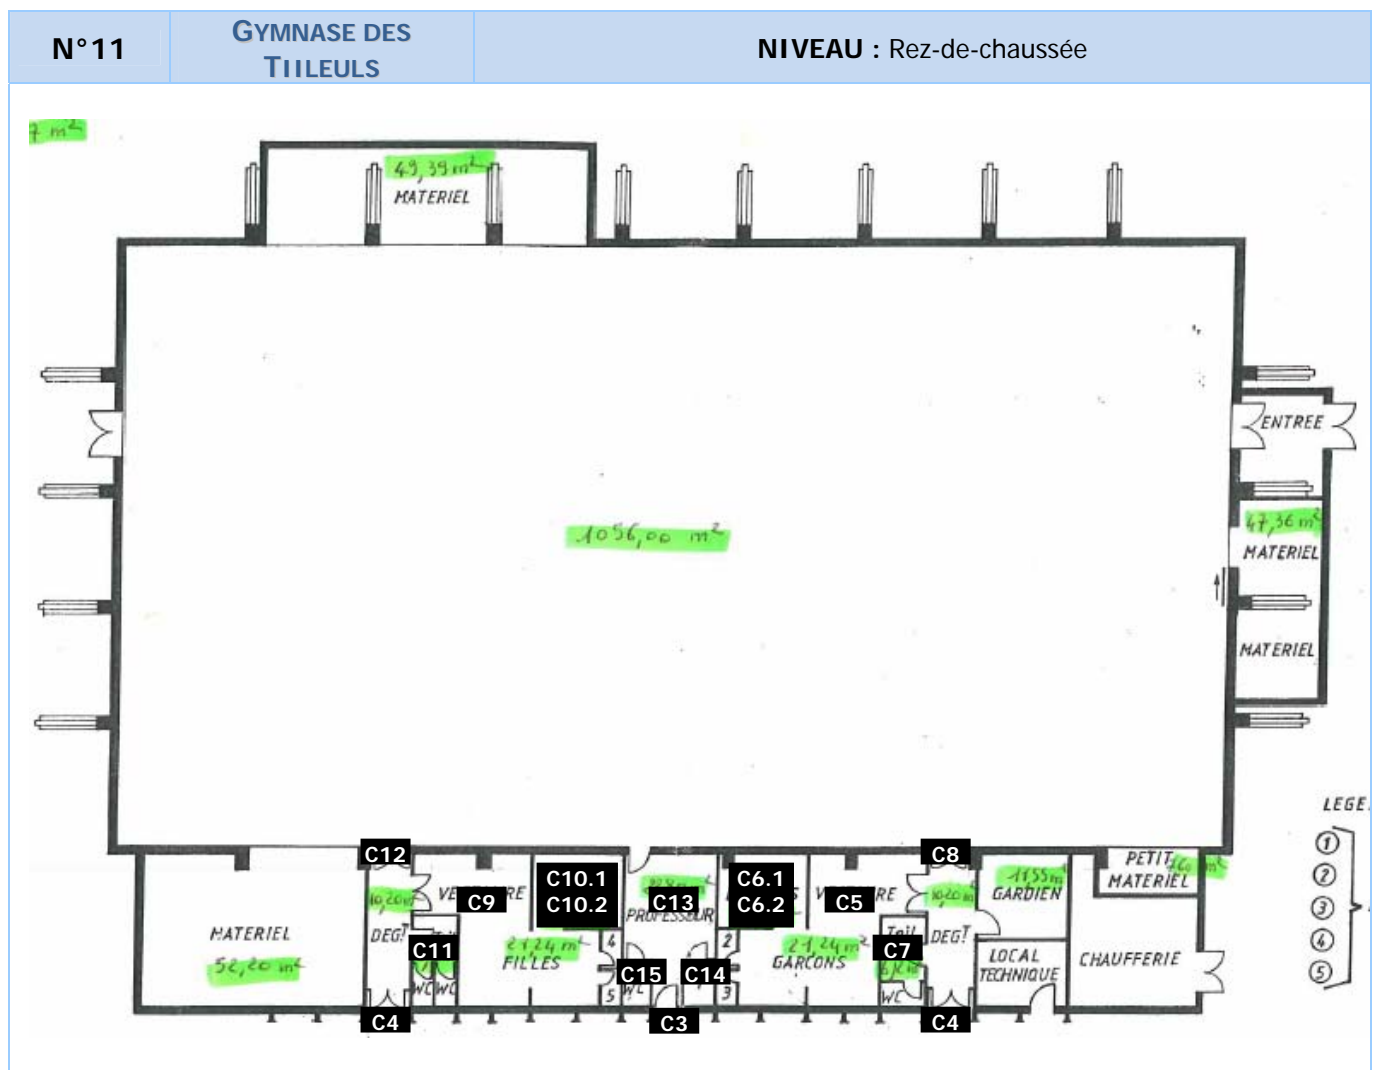
LOCALISATION DES OBSTACLES

Les obstacles sont indiqués sur les plans en fonction de leur localisation.

Les obstacles sont localisés avec leur identifiant.

Exemple : **C4** correspond à l'obstacle n°4 des fiches de préconisations (La largeur utile minimum du passage (0,77 m) n'est pas respectée).

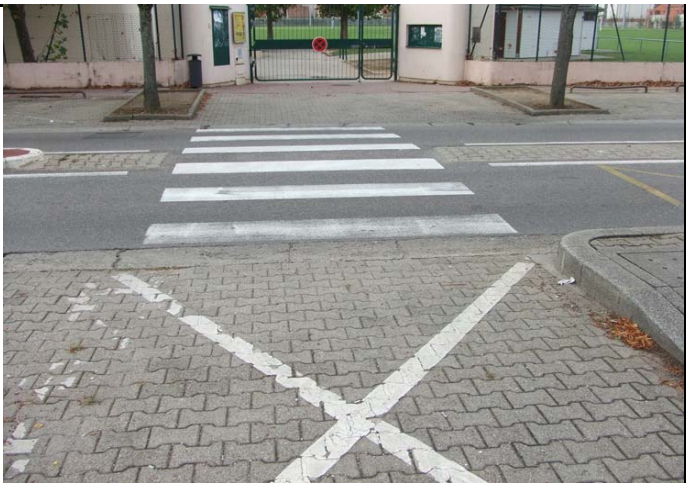
**C1.1**

Fonction Abords
CHEX (CHEMINEMENT EXTERIEUR) - De l'arrêt de bus jusqu'à l'entrée

Description
Absence de bandes podotactiles de chaque côté de la traversée
Bateau de la traversée de chaussée non conforme, marquage non continu

Principe

Poser une bande podotactile de part et d'autre de la traversée

Créer un bateau conforme côté collège

Continuer le marquage au sol jusqu'au trottoir côté collège

TRAVERSEE PIETONNE modification	qtés	estim	détail	TOTAL	
	estimation	unit HT	€ HT		
quantité	1				
signalisation verticale					
marquage au sol					
bandes podotactiles extérieures (2 m)					
bordure dépose-repose					
décapage					
fond de forme grave ciment					
raccord revêtement					
			TOTAL	4 200	sept-09
Complexité des travaux :					Léger

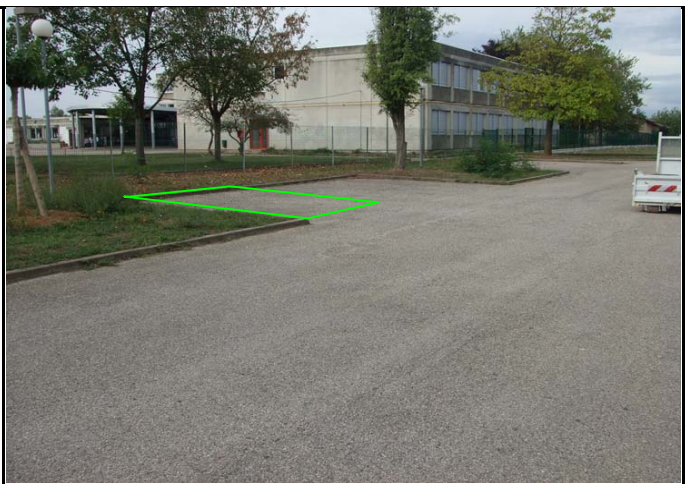
**C2**

**Fonction Abords
PRKG (PARKING)**

Description
Absence de place de stationnement réservée

Baliser une place réglementaire (largeur = 3,30 m) avec une signalisation verticale conforme

STATIONNEMENT marquage / signalisation	qtés	estim	détail	TOTAL	
	estim	unit HT	€ HT		
quantité	1				
signalisation verticale marquage au sol					
TOTAL				1 100	sept-09
Complexité des travaux :					<i>Léger</i>

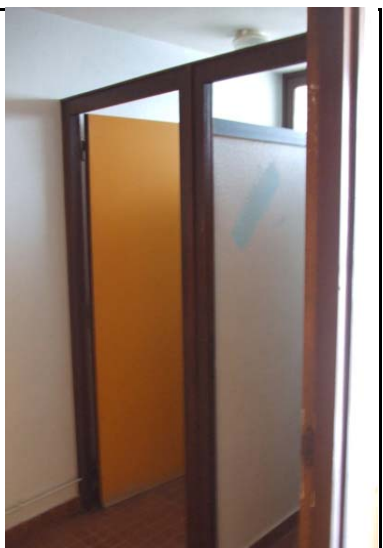
Description
Absence de sanitaire adapté à tous

<p>Principe</p> <p>Créer un local sanitaire adapté à tous Créer une nouvelle entrée pour le sanitaire déjà existant et reposer un lavabo</p> <p style="text-align: right;"><i>Plan schématique</i></p>

SANITAIRES recomposition du bloc existant sous réserve de conformité avec les effectifs	qtés estim	estim unit HT	détail € HT	TOTAL € HT	
<p style="text-align: right;">quantité</p> <p>1</p> <p>création porte (passage 0,90m), finitions incluses dépose des existants démolition cloison construction cloison porte scellement inclus alim. et vidanges WC (h entre 46 et 50 cm) lave-mains, siphon décentré mélangeur monobranche miroir sur support incliné barre coudée (h entre 70 et 80 cm) raccordement élect. aux existants points lumineux revêtement sol raccords faïences murales neuves faux plafond reprises enduits+peintures, murs & plafond, signalétique</p>					
TOTAL				9 000	sept-09 <i>Moyen</i>
Complexité des travaux :					<i>Moyen</i>
