MESURE ET AMELIORATION DE L'ACCESSIBILITE

MAISON DES ASSOCIATIONS

7/9, ALLEE DU CHATEAU
69780 MIONS

REFERENCE BATIMENT: N°21

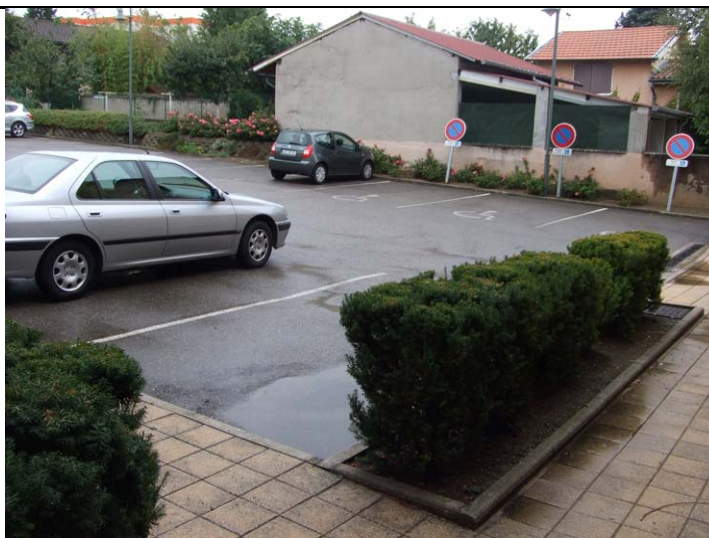
**C1**

**Fonction Abords
PRKG (PARKING)**

Description
Dévers de la place de stationnement adaptée excessif (> à 2%)

Principe

Déplacer les places adaptées vers des places de plain-pied

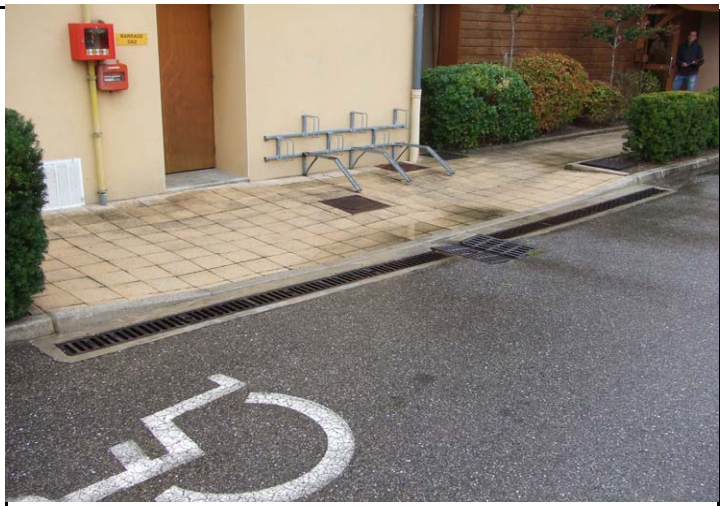
**C2**

Fonction Abords
CHEX (CHEMINEMENT EXTERIEUR) - Du stationnement jusqu'à l'entrée

Description
Revêtement du cheminement non conforme

Principe

Poser une grille d'écoulement avec des trous espacés de 2 cm maximum

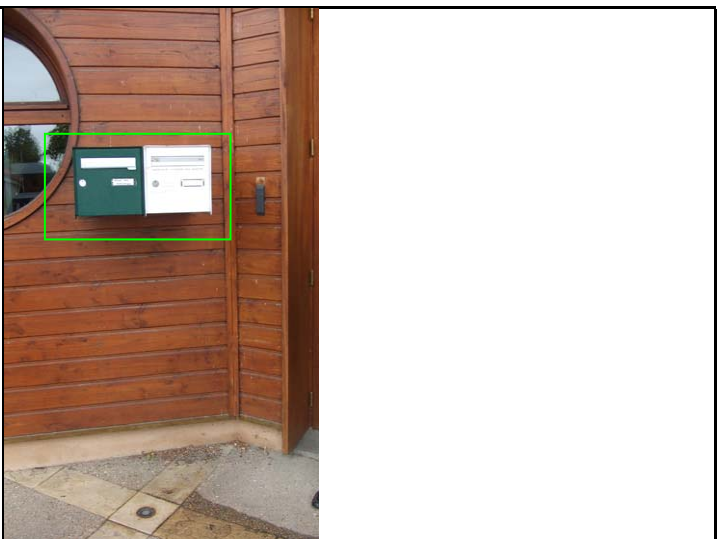
**C3.1**

Fonction Entrée
PRTE (PORTE EXTERIEURE) - Entrée principale

Description
Boîtes aux lettres mal positionnées (hauteur excessive) 160 cm

Principe

Déplacer les boîtes à 130 cm de hauteur maximum

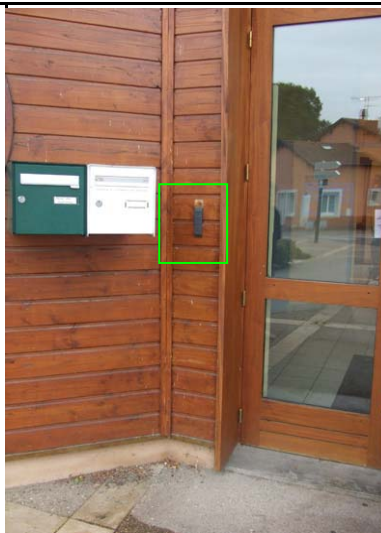
**C3.2**

Fonction Entrée
PRTE (PORTE EXTERIEURE) - Entrée principale

Principe

Déplacer le boîtier à une hauteur conforme:

- A 0,40m d'un angle rentrant de parois ou de tout autre obstacle à l'approche d'un fauteuil roulant
- Hauteur comprise entre 0,90m et 1,30m
